## ILKANTIEN SILTA ILMAJOKI

**ILKANTIEN SILTA**

**TARKASTUSSELOSTUKSEN SISÄLLYSLUETTELO**

SILLANTARKASTUSSELOSTUS  
Ilkantie silta, Ilmajoki

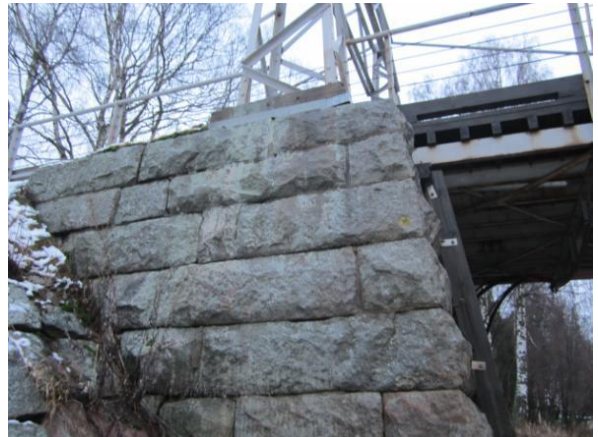
Maatuet ovat pääosin hyvässä kunnossa, mutta kivien saumauksissa on pientä rapautumaa, joka ei kuitenkaan ole vakavaa. Maatukien kivissä ei näkynyt kivien liikkeisiin viittaavia rakoja eikä muutaakaan vaurioihin viittaavia merkkejä. Maatukien laakeritasoilla on epäpuhtauksia ja rakennusjätteitä, jotka tulee siivota pois.

kuva 1. Sillassa on kiviset massiiviset maatuet.

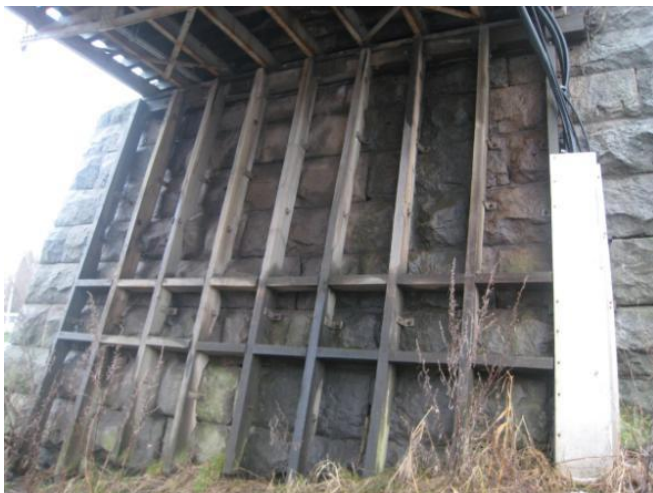
kuva 2. Maatukeen on kiinnitetty puuristikko, joka tukee laakeritason levennystä

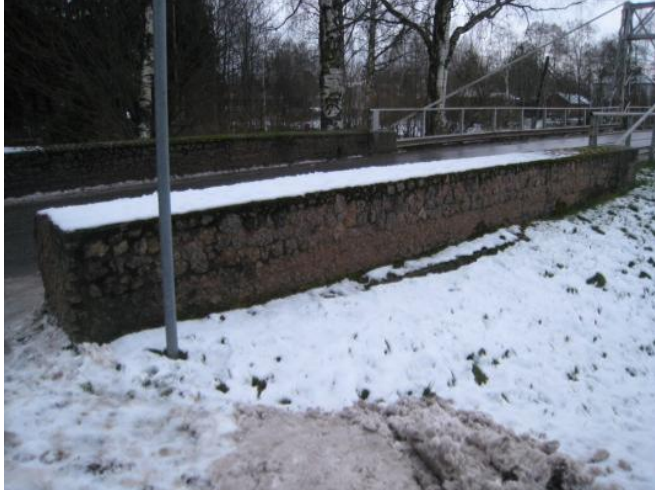
kuva 3. Sillan päädyissä on massiiviset vastapainot, joihin riippuköydet on ankkuroitu.

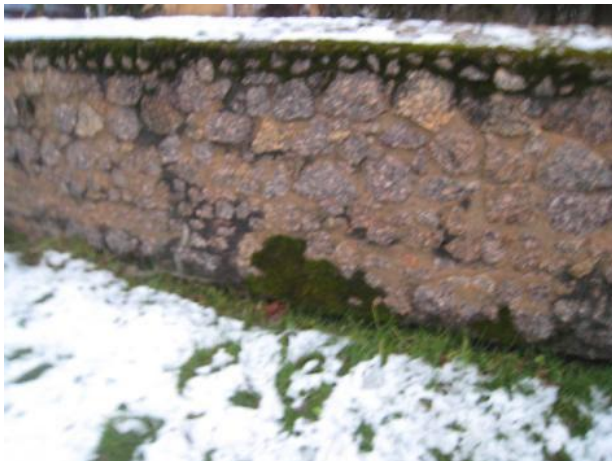
Riippuköydet on ankkuroitu massiivisiin betonisiin vastapainoihin, jotka toimivat myös pengerkaitena sillan päädyissä (kuva 3). Betonisissa vastapainoissa on merkittävää rapautumista (kuva 4) sekä valuvika (kuva 5).

kuva 4. Kiviverhotussa betonikaiteessa on rapautumista

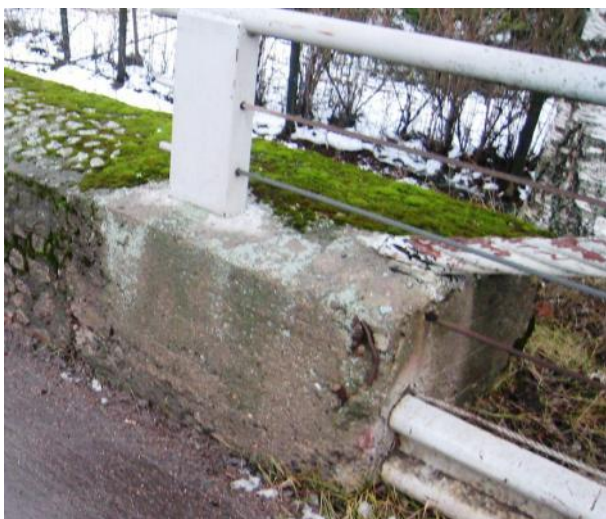
kuva 5. Valuvika betonisen vastapainon kulmassa

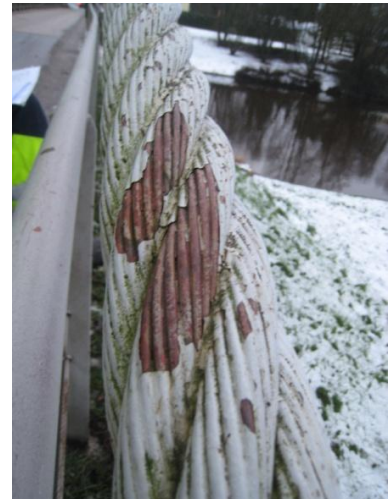
Vaijerin punokset ovat pyöreää teräslankaa. Riippuköydet on suojattu maalaamalla, mutta ainakin maalin pintakerrosta on osittain hilseillyt pois. Kohdissa, joista harmaa pintamaali on hilseillyt pois, näkyy alla oleva punainen pohjamaali sekä myös paikoittain alkanutta ruostumista (kuva 6). Riippuköydessä näkyy muuallakin paikoin merkittävää ruostumista. Riippuköysien kuntoa ei päästy tutkimaan betonisten ankkurien sisältä, koska ei ole menetelmää jolla tämä onnistuisi ilman että köysiä saatetaan vahingoittaa. Osassa köysien juurista on jälkiä, että vesi on voinut päästä betonisen ankkurin sisään ruostuttamaan vaijeria ja heikentämään sen kontaktia betoniin.

**Riippuköysien tarkempaan tutkimiseen ei ole olemassa aineita rikkomatonta menetelmää vaan tarkempi tutkiminen edellyttää köyden avaamista ja teräsnäytteen ottamista.**

kuva 6. Riippuköysien maalaus on hilseillyt

Riippuköysien kuntoa tai ankkurointia ei voitu varmentaa. On mahdollista, että vesi on päässyt syövyttämään riippuköysiä sisältä, joka ei näy päällepäin, sekä vastapainojen sisällä heikentäen riippuköysien ankkurointilujuutta. Riippuköysien kuntoa ja ankkurointia vastapainoihin tulee seurata vuosittain sillan huoltotöiden yhteydessä sekä tulevissa sillantarkastuksissa.

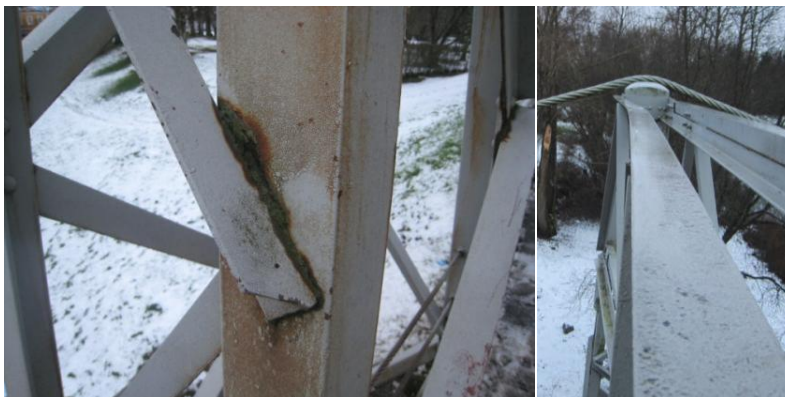
Riippuköydet tukeutuvat teräksisten ristikkorakenteisten pyloneiden varaan. Pyloneiden päällä on satulat, joissa köydet lepäävät kannattamansa kuorman pitäminä. Pyloneissa on merkittävää ruostumista (kuva 7a). Sillan länsipäässä on pylonin poikkipalkissa törmäyksen aiheuttama taipuma (kuva 7b).

kuva 7a ja b. Pyloneissa on merkittävää ruostumista sekä taipuma

Päällysrakenteiden teräsosat ovat kaikki merkittävästi ja paikoin vakavasti ruostuneita. Tämän lisäksi itäpään pylonin poikkipalkissa on törmäyksestä johtuva taipuma.

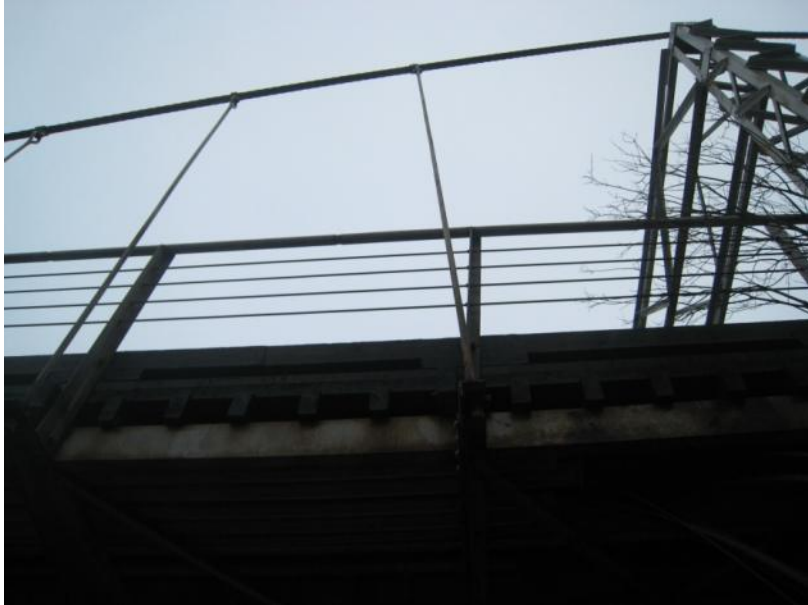
Riippuköysistä voimat välitetään kansirakenteeseen teräksisten riipputankojen välityksellä. Riipputangot ovat riippuköysissä kiinni puristavilla kiinnikkeillä (soljilla). Lähes kaikki riipputankojen soljet ovat valuneet alkuperäiseltä paikaltaan alaspäin riippuköysissä. Liikkeet ovat olleet suurempia lähemmäksi pyloneita tullessa, jossa riippuköyden jyrkempi kulma voimistaa valumista (kuva 8). Riipputangoissa on erittäin vakavaa ruostumista ja kulumista alapäiden kiinnityskohdissa ja yksi riipputanko on jo katkennut Kuva 9). Liikenteen aiheuttamat liikkeet ovat voimistaneet vaurioitumista (kuva 10).

kuva 8. Riipputangon solki on valunut yläpäästään silminnähden pahasti

Liikenneturvallisuuden kannalta vakavin vaurio on sillan riipputankojen huono kunto. Tästä syystä konsultti on ehdottanut sillan katkaisua ajoneuvoliikenteeltä.

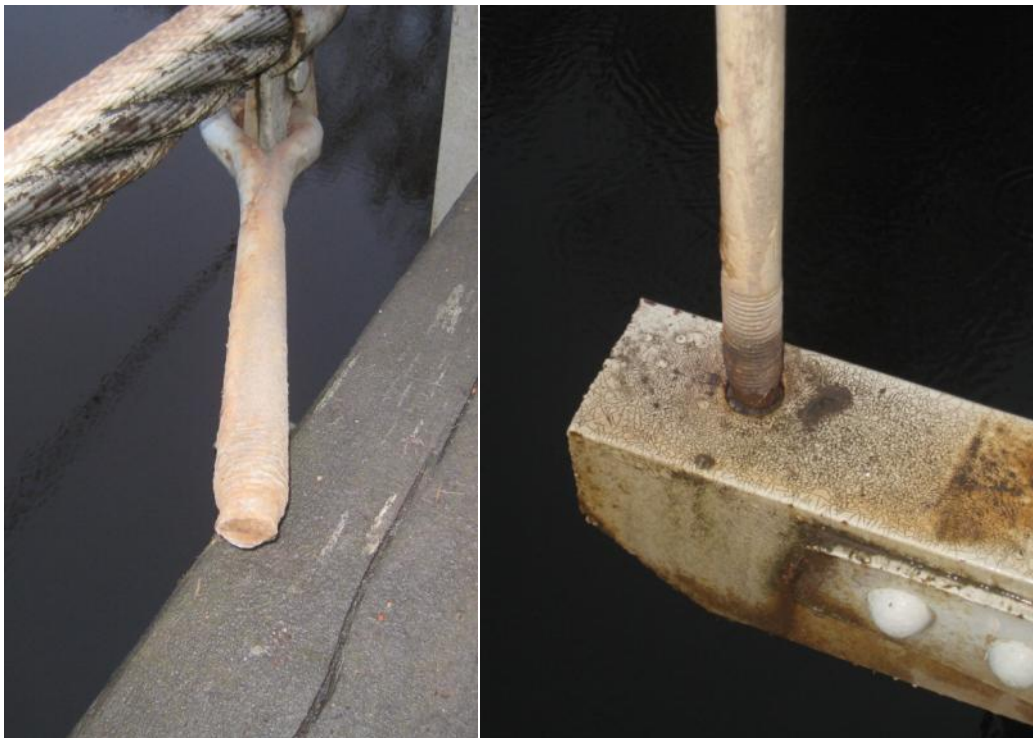
kuvat 9 ja 10: Riipputangot ovat kuluneet erittäin pahasti ja yksi tanko on jo katkennut

Riippuköysistä roikkuvien riipputankojen yläpääät ovat liukuneet alaspäin paikaltaan ja alapääät ovat ruostuneet ja kuluneet ohuiksi liikkeiden ja ympäristön rasituksista johtuen. Kulumisesta johtuen yksi tangoista on jo katkennut.

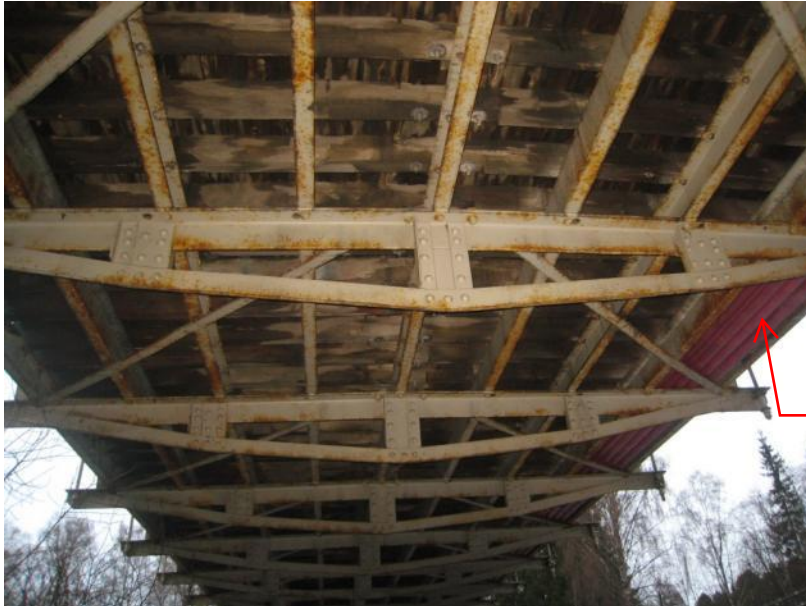
Riipputangot on kiinnitetty alapäästään sillan poikkisuuntaisiin teräsristikoihin, jotka kannattelevat sillan koko kansirakennetta palkkeineen. Ristikoiissa ja niitä yhdistävissä siteissä on merkittävää ruostumista (kuva 11). Ristikoiita on yhteensä 31kpl

kuva 11. Poikkisuuntaisissa ristikoissa on merkittävää ruostumista.

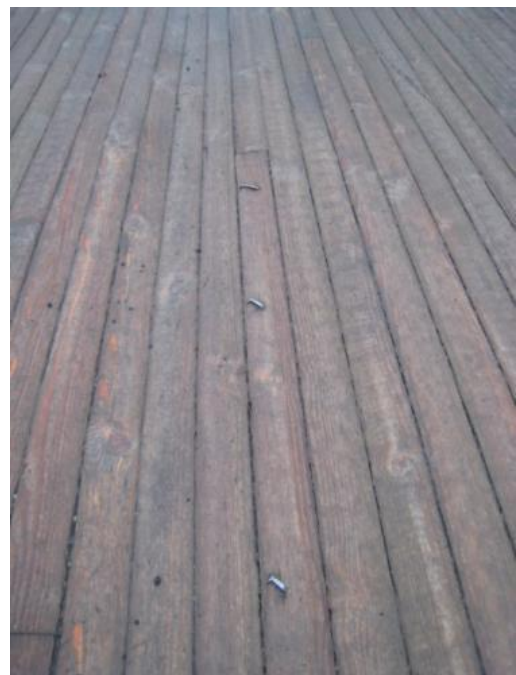
Sillan kulutuslankutuksena on syrjälleen asennetuista mitoiltaan 50x150 mm lankuista tehty puukansi. Kanteen on kulunut noin 30 mm syvyiset ajourat ja se on alkanut purkautumaan. Lankkujen kiinnittämiseen käytettyjä nauloja, joiden tulee olla näkymättömissä, on paljastunut kulumisen seurauksena (kuva 12).

kuva 12. Nauloja on paljastunut kulumisen seurauksena.

Kansilankutus on vakavasti kulunut, nostaen nauvoja näkyviin ja lankutus on alkanut purkautua.

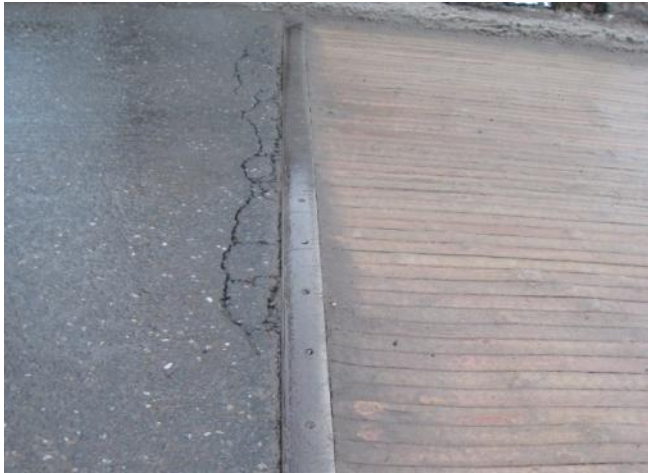
Sillalla ei ole varsinaisesti pintarakenteita, mutta sillan päädyissä maatuilla on asfalttipäällyste. Päällysteessä on purkautumista liikuntasauvojen vieressä (kuva 13).

kuva 13. Päällyste on purkautunut liikuntasauvan vierestä

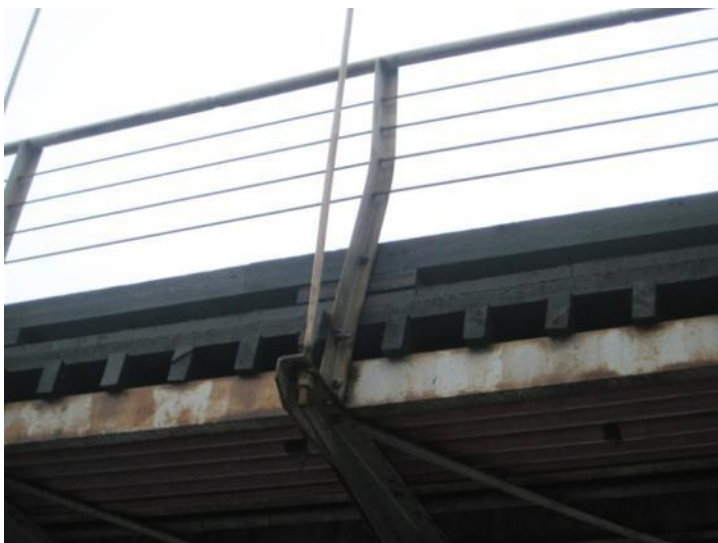
Sillassa on maalatut kulmateräskaitteet jokaisen poikkisuuntaisen kannatin ristikon kohdalla. Kaidepylväät ovat kiinni niin ristikossa, kuin myös poikkisuuntaisissa puisissa kannatinpalkeissa. Kaiteen yläjohtena on teräsputki, mutta välijohteina on teräsvaijerit, jotka on kiristetty sillan päissä olevien jousien avulla. Kaiteet jatkuvat betoniin ankkuripainoihin asti ja viimeiset kaidepylväät on upotettu betoniin. Kaiteissa on törmäysten aiheuttamia taipumia ja merkittävää ruostumista (kuva 14). Tulopenkereiden tiekaiteen johde on liian matalalla. Kaiteet eivät täytä nykyisiä vaatimuksia.

kuva 14. Kaiteissa on taipumia.

**Kaiteissa** on törmäysten aiheuttamia taipumia ja ne ovat merkittävästi ruostuneet. Pengerkaiteiden tiekaiteen johde on liian matalalla.

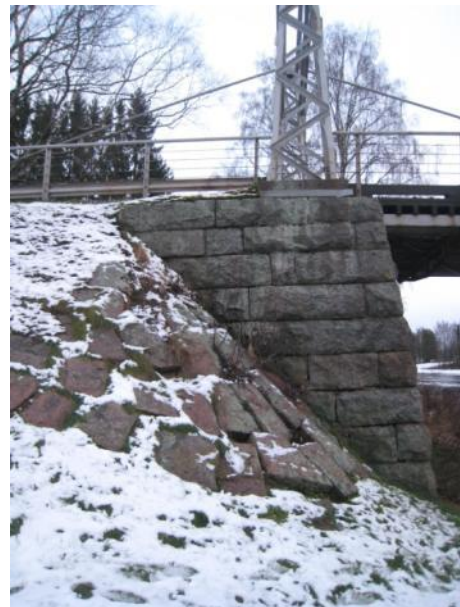
Sillassa on kiviverhoillut keilat. Keilat olivat pääosin maan peitossa näkymättömissä, mutta länsipään museon puoleisessa keilassa oli kiviverhouksessa siirtymää (kuva 15).

kuva 15. Keilan kiviverhouksessa on siirtymää.

**Sillan keilojen** kiviverhouksissa on siirtymää ainakin länsipään museon puoleisessa keilassa.
